# TESTY LEZECKÉHO MATERIÁLU NA TRHAČKE

Všetky testy lezeckého materiálu boli realizované na normovanej trhačke vo firme, ktorá šije lezecký materiál pre značky BEAL, SALEWA, EDELWEISS, SIMOND a pod. Na trhačke boli použité valčeky s priemerom 10 mm, ktoré simulovali karabínu. Na fotografiách je zaznamenaná medza pevnosti testovaného materiálu. Medza pevnosti - maximálne zaťaženie vedúce k porušeniu materiálu. Hodnota zaťaženia materiálu je na displeji udávaná v kilogramoch.

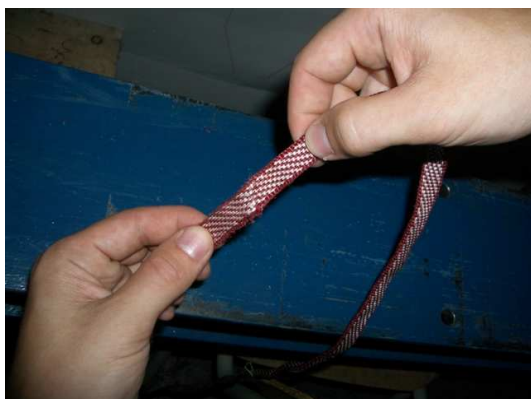
Na testovanie bola použitá šlinga Rock Empire z materiálu Dyneema o šírke 13 mm, dĺžke 120 cm a pevnosti 22 kN. Šlinga bola pred testovaním použitá na lezenie v horách a na jednom mieste už bola poškodená. Poškodenie bolo spôsobené padajúcou skalou a predstavovalo niekoľko preseknutých vlákien (viď foto 1). Kvôli poškodeniu šlingy bol pred chybným miestom (15-20 cm) uviazaný vodcovský uzol (viď foto 2).

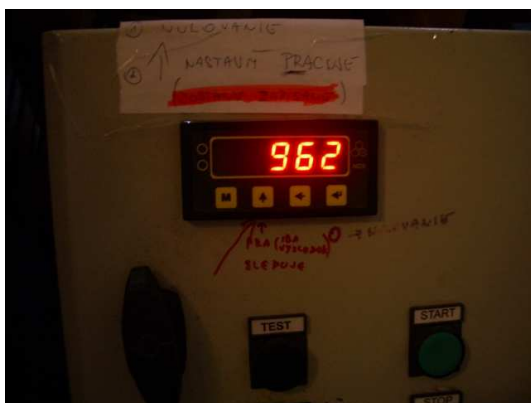
**TEST:** Po zaťažení začalo ihneď dochádzať k pomalému preklzu v uzle. Tento jav trval niekoľko desiatok sekúnd a pri zaťažení o hmotnosti 962 kg (viď foto 3) došlo k rozviazaniu vodcovského uzla. Fotografia 4 zachytáva slučku tesne pred rozviazaním uzla. Po opätovnom napnutí začalo testovanie pevnosti poškodenej šitej šlingy. Cieľom bolo overiť, či je poškodená časť šlingy najslabším článkom tohto systému. Prekvapením bolo, že k pretrhnutiu nedošlo na poškodenom mieste, ale na valčeku, ktorý simuloval karabínu. Zaťaženie pri ktorom došlo k pretrhnutiu šitej slučky, odpovedalo hmotnosti 2380 kg (viď foto 5, 6). Z toho vyplýva, že i poškodená šlinga bola dostatočne pevná a stále splňovala normu 22kN (zaťaženie 2380 kg = 23,8kN). Tento test bol vykonaný pre overenie pevnosti viazanej slučky z materiálu Dyneema a pre overenie pevnosti poškodenej slučky.

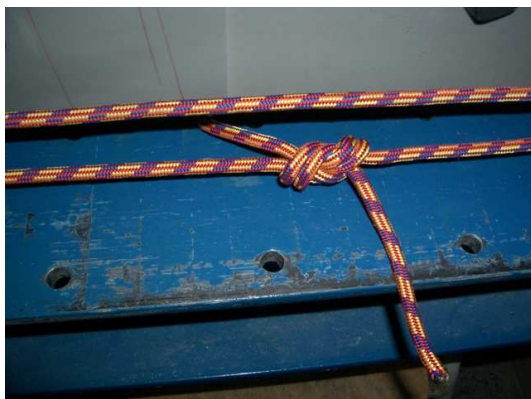
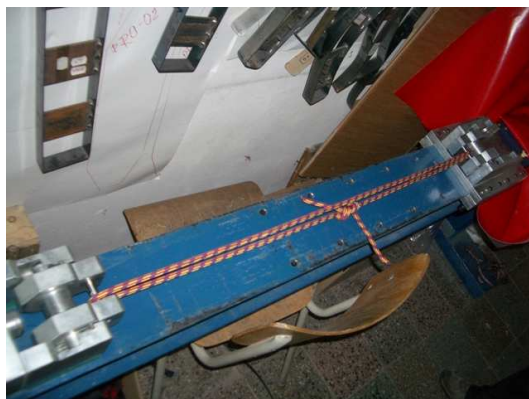
Na testovanie bola použitá staršia repka, ktorá bola používaná na lezenie a na výškové práce (cca 5 rokov). Repka bola zviazaná protismerným osmičkovým uzlom (viď foto 1, 2).

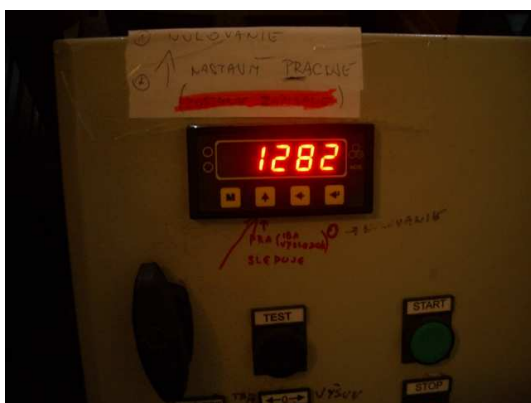
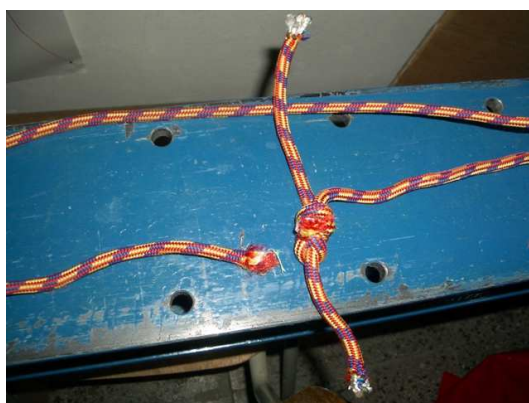
**TEST:** Po zaťažení sa slučka predĺžila a k pretrhnutiu došlo v uzle pri zaťažení 1282 kg (viď foto 3, 4).

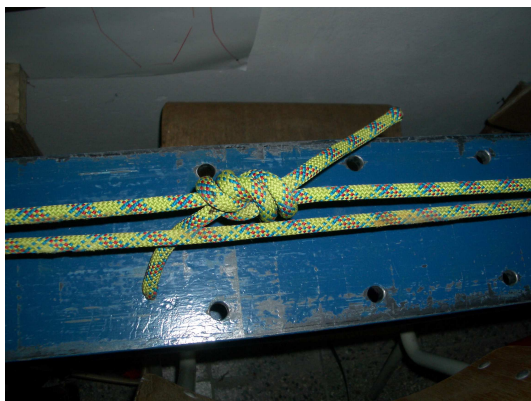
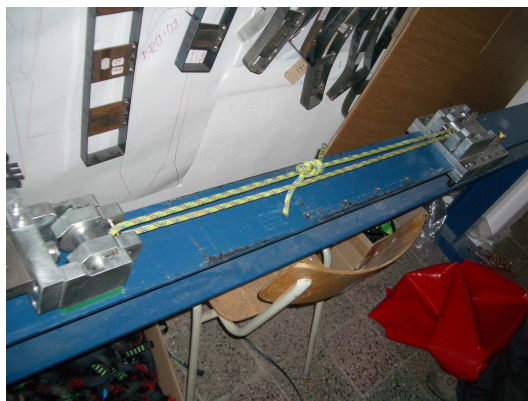
Na testovanie bola použitá viazaná slučka z polovičného lana, ktorá bola používaná na lezenie (cca 5 rokov). Lano bolo zviazané protismerným osmičkovým uzlom (viď foto 1, 2).

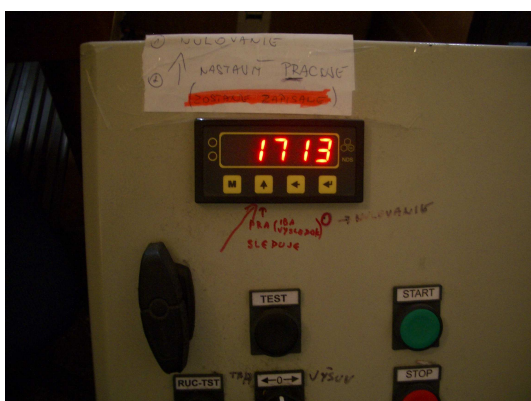
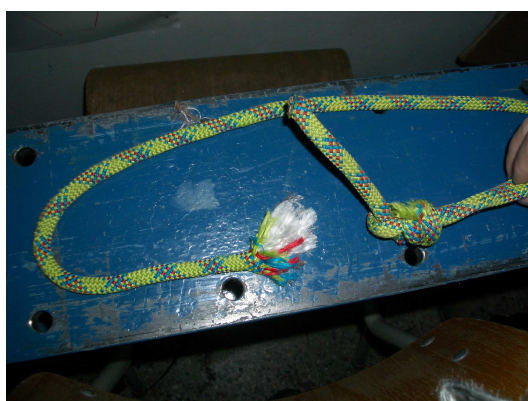
**TEST:** Po zaťažení sa slučka predĺžila a k pretrhnutiu došlo v uzle pri zaťažení 1713 kg (viď foto 3, 4).

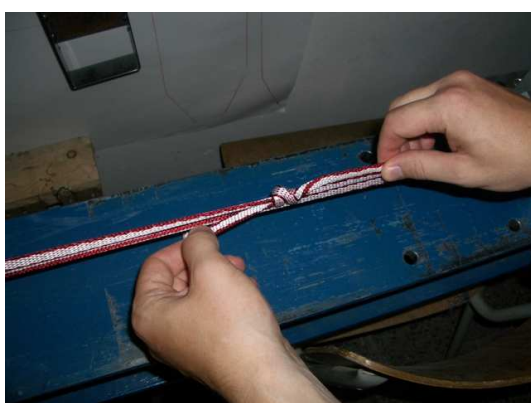
Na testovanie bola použitá viazaná slučka z materiálu Dyneema o šírke 6 mm (oválny profil ako repka). Dyneema bola zviazané protismerným vodcovským uzlom (viď foto 1). Prečnievajúce konce boli cca 10 cm.

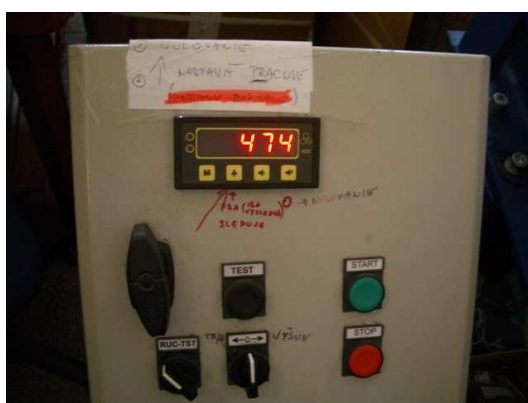
**TEST:** Po zaťažení došlo k veľmi rýchlemu rozviazaniu uzla. Preklzávanie začalo ihneď po zahájení zaťaženia. Maximálne zaťaženie bolo 474 kg (viď foto 2).

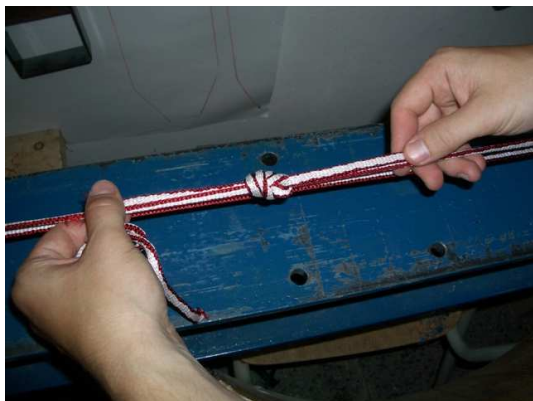
Na testovanie bola použitá viazaná slučka z materiálu Dyneema o šírke 6 mm (oválny profil ako repka). Dyneema bola zviazané protismerným osmičkovým uzlom (viď foto 1). Prečnievajúce konce boli cca 10 cm.

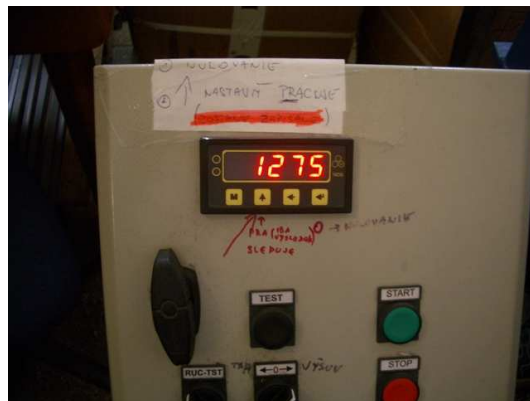
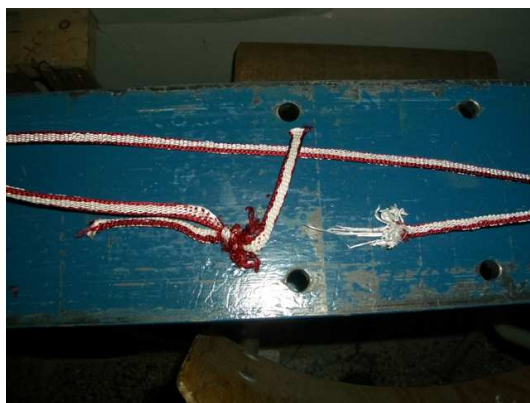
**TEST:** Po zaťažení došlo k miernemu preklzu v uzle, ktorý sa poriadne utiahol. K pretrhnutiu došlo v uzle pri zaťažení 1275 kg (viď foto 2, 3). K poškodeniu slučky došlo i v miestach na valčekoch, ktoré simulovali karabíny.

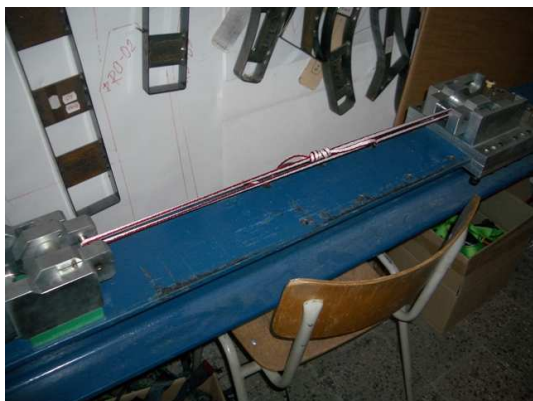
Na testovanie bola použitá viazaná slučka z materiálu Dyneema o šírke 6 mm (oválny profil ako repka). Dyneema bola zviazané trojitým rybárskym uzlom (viď foto 1).

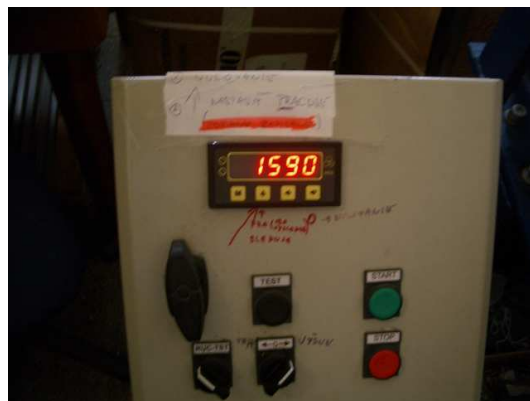
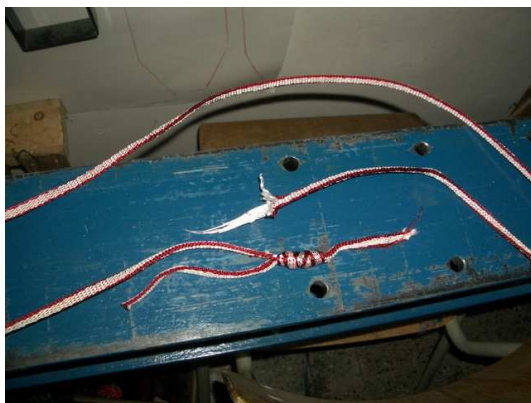
**TEST:** Po zaťažení došlo k miernemu preklzu v uzle, ktorý sa poriadne utiahol. K pretrhnutiu došlo v uzle pri zaťažení 1590 kg (viď foto 2, 3). K poškodeniu slučky došlo i v miestach na valčekoch, ktoré simulovali karabíny (viď foto 4).
