# TESTY LEZECKÉHO MATERIÁLU NA TRHAČKE

Všetky testy lezeckého materiálu boli realizované na normovanej trhačke vo firme, ktorá šije lezecký materiál pre značky BEAL, SALEWA, EDELWEISS, SIMOND a pod. Na trhačke boli použité valčeky s priemerom 10 mm, ktoré simulovali karabínu. Na fotografiách je zaznamenaná medza pevnosti testovaného materiálu. Medza pevnosti - maximálne zaťaženie vedúce k porušeniu materiálu. Hodnota zaťaženia materiálu je na displeji udávaná v kilogramoch.

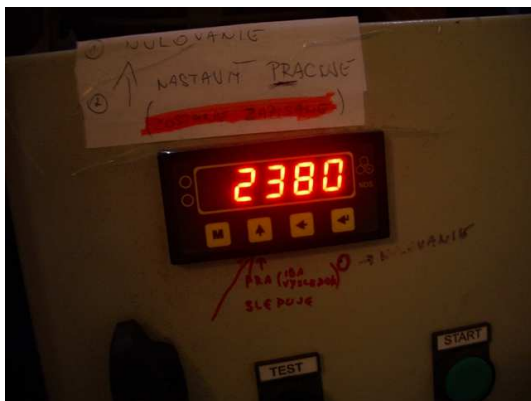
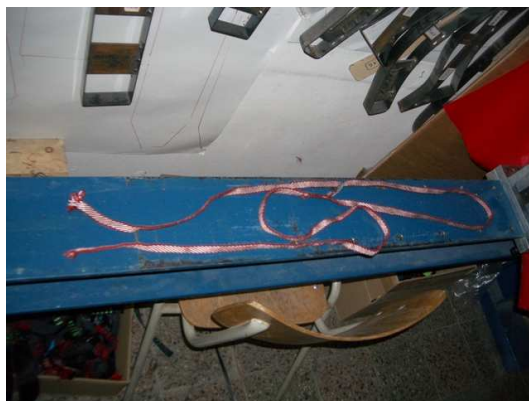
**TEST:** Po zaťažení začalo ihneď dochádzať k pomalému preklzu v uzle. Tento jav trval niekoľko desiatok sekúnd a pri zaťažení o hmotnosti 962 kg (viď foto 3) došlo k rozviazaniu vodcovského uzla. Fotografia 4 zachytáva slučku tesne pred rozviazaním uzla. Po opätovnom napnutí začalo testovanie pevnosti poškodenej šitej šlingy. Cieľom bolo overiť, či je poškodená časť šlingy najslabším článkom tohto systému. Prekvapením bolo, že k pretrhnutiu nedošlo na poškodenom mieste, ale na valčeku, ktorý simuloval karabínu. Zaťaženie pri ktorom došlo k pretrhnutiu šitej slučky, odpovedalo hmotnosti 2380 kg (viď foto 5, 6). Z toho vyplýva, že i poškodená šlinga bola dostatočne pevná a stále splňovala normu 22kN (zaťaženie 2380 kg = 23,8kN). Tento test bol vykonaný pre overenie pevnosti viazanej slučky z materiálu Dyneema a pre overenie pevnosti poškodenej slučky.
